RADVERKEHRSKONZEPT WOLFENBÜTTEL

- MASSNAHMENKATALOG -

Stand: 31.03.2014

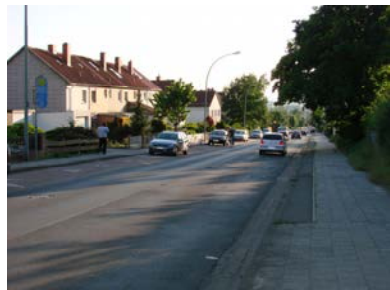
Kürzel	Priorität	Streckenbezeichnung	Tempo Km/h	Mängelauflistung	Maßnahmenvorschlag	Foto, falls erforderlich
					Realisierte Maßnahmen	
S 05 S 06 S 07	1	Salzdahlumer Str., ab Neuer Weg bis Zufahrt FH - Am Exer	50	Einrichtung von Angebotsstreifen südseitig, weil die Strecke stark ansteigt und Radfahrer wegen des hohen Verkehrsaufkommens bei Überholmanövern durch Kraftfahrzeuge stark gefährdet sind.	Im Rahmen des Bebauungsplan „KI – Südlich Salzdahlumer Str.“ ist die Radwegführung Im Kreuzungsbereich Neuer Weg geändert worden. Die Fahrbahn wurde 2011 saniert und im Aug. 2012 wurde südseitig ein Schutzstreifen angeordnet.

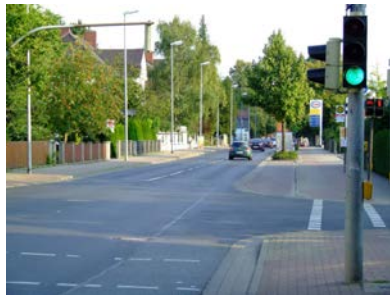
S 12	1	Grüner Platz	50	Sichtbehinderungen durch Bepflanzung Engstelle gegenüber der Straße „Am Roten Amte“	Rückschnitt ist in 2012 erfolgt <i>Die Engstelle sollte im Rahmen der Instandhaltung beseitigt werden.</i>	
S 13	1	Neuer Weg	50	Radwege beidseitig zu schmal, Ampeln stehen z.T. ungünstig s. Foto, die Ampelschaltung sollte optimiert werden.	Die Gesamt-Verkehrsfläche ist nicht breit genug um die Radwegbreite zu verändern. Die Ampelschaltung läuft bereits verkehrsabhängig. <i>Bei zukünftigen Umbauten sollten die Lage der Leuchten- und Ampel-Standorte optimiert werden.</i>

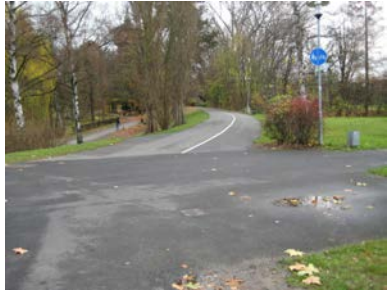
<p>Stadtgraben</p>

Kürzel	Priorität	Streckenbezeichnung	Tempo Km/h	Mängelauflistung	Maßnahmenvorschlag Realisierte Maßnahmen	Foto, falls erforderlich
S 19	1	Jägermeisterstraße	50	Der Radweg wird ständig zugeparkt.	Durch mehr Überwachung kaum noch Verstöße.	
S 25 und S 26	1	Umfahrung Stadtgraben		Teilweise Instandhaltung der Mittelmarkierung erforderlich. Belag teilweise rissig.	24.03.2011 wurde die Mittelmarkierung erneuert und Fahrradsymbole aufgebracht. <i>Prüfen ob Instandhaltung erforderlich ist.</i>

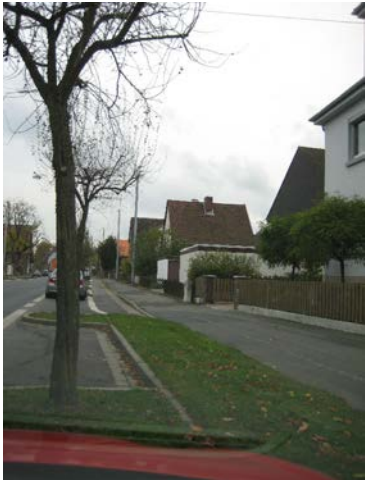
<p>Harzburger Straße</p>

Kürzel	Priorität	Streckenbezeichnung	Tempo Km/h	Mängelauflistung	Maßnahmevorschlag	Foto, falls erforderlich
					Realisierte Maßnahmen	
S 30	1	L615-Harzburger Str.	50	<p>Innerorts: Die Radwegführung wechselt oft ungünstig. Die Radwege sind zu schmal. Sicherheitsabstände zu parkenden PKW werden nicht eingehalten.</p> <p>Insgesamt entsprechen die Radwege weder der StVO noch der ERA 2010.</p> <p>Die Radwege sind zwar nicht benutzungspflichtig, müssen dennoch den Regelwerken entsprechen.</p>	<p><i>Weil die gesamte Führung der Radwege innerorts nicht dem Regelwerk entspricht, sind sie möglichst zeitnah umzubauen.</i></p> <p><i>Dies gilt umso dringlicher, da hier auch der Harz-Heide-Radfernweg entlanggeführt wird.</i></p> <p><i>Die Mindeststandards gemäß Regelwerk gelten auch dann, wenn die Radwege nicht als Pflichtradwege beschildert, aber als solche erkennbar sind.</i></p> <p><i>Hier besteht Handlungsbedarf, darum sollten entsprechende Maßnahmen geprüft werden.</i></p>

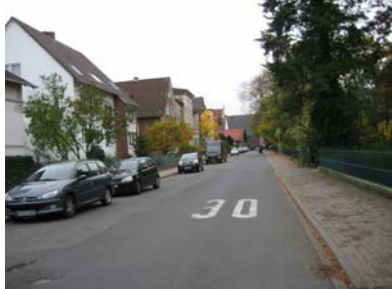
<p>Lessingstraße</p>

Kürzel	Priorität	Streckenbezeichnung	Tempo Km/h	Mängelauflistung	Maßnahmenvorschlag Realisierte Maßnahmen	Foto, falls erforderlich
S 42 bis S 44	1	Ludwig-Richter-Str., incl. Cranachstr. bis Einmündung Dürerstr.	30	Tempobeschränkung gilt nur zwischen 7:00 und 18:00 Uhr. Mehre unsichere Einmündungen.	Hier handelt es sich um eine Wohnsammelstraße, darum ist die Einrichtung einer 30-Zone nicht möglich. Deshalb wurde stattdessen nur ein zeitlich begrenztes Streckenverbot mit 30 Km/h eingerichtet. Streckenverbote sind nur bei besonderen Gefahrensituationen möglich, hier Schule und Kindergarten, darum die zeitl. Befristung (332).	
S 45	1	Zur Oker/Zur Altenau und Feldweg, Richtung Süden - „Eulenspiegel- und „Bördefernradweg“	Innerorts: 30	Die Oberflächenbeschaffenheit wird beanstandet.	<i>Zustand der Oberflächen prüfen, ggf. Instandsetzung veranlassen.</i>	
S 48	1	Lessingstraße	30	30-Zone	<i>Die Einrichtung einer Fahrradstraße wurde im Feb. 2010 untersucht. Sie wird in Verbindung mit dem Ausbau des Feldweges, nördlich der Straße „Am Kälberanger“, der für 2013/14 geplant ist, befürwortet. Details und Vorgehensweise bedürfen noch der Abstimmung.</i>

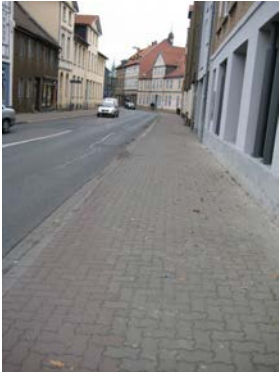
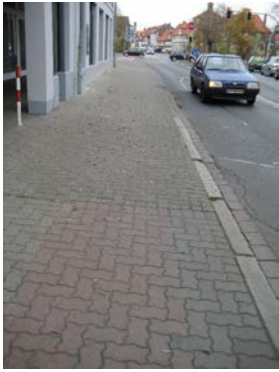
Kürzel	Priorität	Streckenbezeichnung	Tempo Km/h	Mängelauflistung	Maßnahmevorschlag Realisierte Maßnahmen	Foto, falls erforderlich
S 49	1	Lessingplatz/Dr.-H.-Jasper-Str.	50	<p>Radwegführung klären und verbessern. Die Übergänge in den Mischverkehr entsprechen nicht der StVO und der ERA 2010.</p> <ol style="list-style-type: none"> Die Führung aus dem Pflichtradweg in den Mischverkehr (Foto 1), Übergang aus dem Kreuzungsbereich, entspricht nicht den Richtlinien ERA 2010. Radwegmarkierung endet einfach (Foto 2) 	<p><i>Mittelfristig ist hier eine Lösung im Zusammenhang mit der Umgestaltung des Schlossplatzes und des Schulwalls möglich.</i></p> <p><i>Zu 1.: Kurzfristig sollte hier mit einer Übergangslösung durch Aufstellung eines entsprechenden Schutzschildes, wie z.B. in der Ahlumer Str., die Führung der Radfahrer aus dem Pflichtradweg des Kreuzungsbereiches in die Fahrbahn abgesichert werden.</i></p> <p><i>Zu 2.: Der Rückbau der rot gepflasterten Bereiche sollte kurzfristig erfolgen, da auch nicht benutzungspflichtige Radwege den Richtlinien gemäß zu gestalten sind.</i></p>

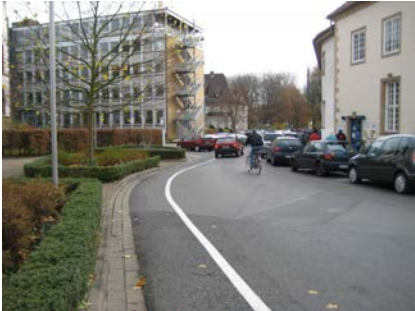
Kürzel	Priorität	Streckenbezeichnung	Tempo Km/h	Mängelauflistung	<i>Maßnahmenvorschlag</i>	Foto, falls erforderlich
					Realisierte Maßnahmen	
S 53	1	Harztorwall bis Jugendzentrum	teilw.30	<ol style="list-style-type: none"> 1. Beschilderung und Radwegführung z.T. unübersichtlich. 2. Oberflächenproblem im Containerbereich. 	<ol style="list-style-type: none"> 1. Beschilderung (VZ 239) wurde im März 2012 entfernt. Kein weiterer Handlungsbedarf (332) 2. <i>Zustand der Oberfläche prüfen, ggf. Instandsetzung veranlassen.</i>

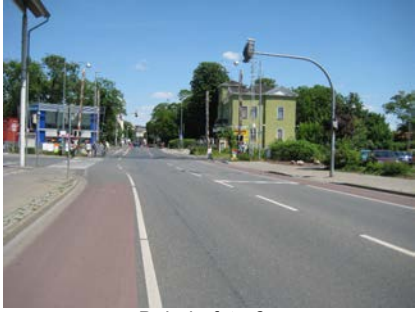
<p>Bahnhofstraße</p>

<p>Harztorwall</p>
S 54	1	Bahnhofstraße	50	<ol style="list-style-type: none"> 1. Die Markierung ist erneuerungsbedürftig. 2. Der Bahnübergang ist holprig. 3. Auf Grund zu geringer Breiten, Konflikte mit Fußgängern. 	<p><i>Für den Umbau des Bahnüberganges sind die Mittel für 2014 im Haushalt eingestellt. Der Ausbau ist den Richtlinien entsprechend zu gestalten.</i></p>

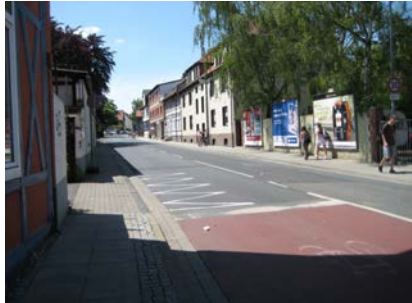
Kürzel	Priorität	Streckenbezeichnung	Tempo Km/h	Mängelauflistung	Maßnahmenvorschlag Realisierte Maßnahmen	Foto, falls erforderlich
S 55 S 56	1	Im Kalten Tale	50	Derzeit Mischverkehr. Nur langsam bergauf fahrende Radfahrer fühlen sich von zu dicht überholenden Kraftfahrzeugen bedroht. Auch im Kreuzungsbereich werden Radfahrer gerne zur Seite gedrängt.	<i>Die Einrichtung von Schutzstreifen bergauf (Nord-Ost-Seite) prüfen.</i> <i>Bergab ggf. beidseitige Anlage von Schutzstreifen ab Einmündung Gartenweg in Richtung Goslarsche Str. prüfen.</i>

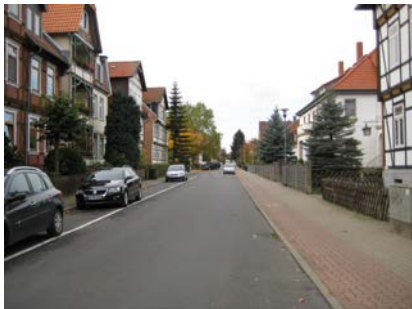
S 57	1	Schützenstraße	50/30	z.T. Radweg, unübersichtlich. Hier wird eine Fahrradstraße oder eine 30-Zone gewünscht.	Hier wurde in 2009 eine 30-Zone eingerichtet. <i>Da in 30-Zonen keine gesonderten Radwege auszuweisen sind, ist bei Umbau des Bereiches das Radwegpflaster zu entfernen.</i>

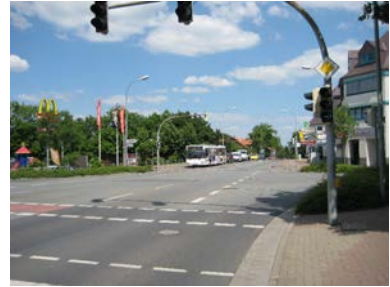
Kürzel	Priorität	Streckenbezeichnung	Tempo Km/h	Mängelauflistung	Maßnahmevorschlag	Foto, falls erforderlich
					Realisierte Maßnahmen	
S 58 bis 60	1	Jägerstraße	50	Breite der Radwege Richtung Innerorts und Richtung Außerorts sind zu schmal. Sie entsprechen als Pflichtradweg nicht der StVO und ERA.	<i>Bauliche Lösung prüfen.</i>

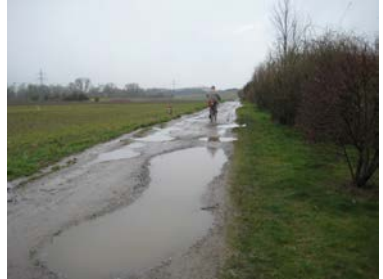
<p style="text-align: center;">Feldweg Kälberanger</p>

<p style="text-align: center;">Blick aus Adersheimer Str. in Jägerstraße</p>
S 61	1	Adersheimer Str.	50	Unebenheiten der Radwege im Bereich "Plus-Markt" durch Baumwurzeln und stadtauswärts im Bereich Rabe-Schule.	<i>Im Rahmen der Instandhaltung prüfen und beheben. Bauliche Lösung prüfen.</i>	
S 64	1	Feldweg nördlich Am Kälberanger		1. Der Feldweg im Anschluss an die Straße „Am Kälberanger“ ist in sehr schlechtem Zustand.	<i>Auf diesem Feldweg ist die Weser-Harz-Heide-Fernradwegeführung vorgesehen. GVFG-Fördermittel sind für 2013 zugesagt und Haushaltsmittel sind eingestellt, sodass der Ausbau in 2013/14 erfolgen kann. Die Ausweisung als Fahrradstraße soll nach erfolgtem Umbau erfolgen.</i>

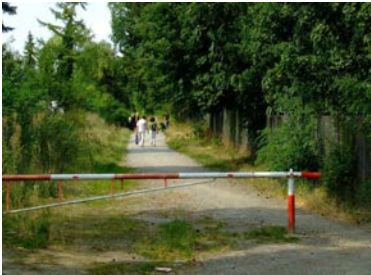
<p>Schranke vor dem Wanderweg</p>

Kürzel	Priorität	Streckenbezeichnung	Tempo Km/h	Mängelauflistung	Maßnahmevorschlag	Foto, falls erforderlich
					Realisierte Maßnahmen	
S 66	2	Kreisstraße	50	Schlaglöcher/rissig	<i>Im Rahmen der Instandhaltung prüfen und beheben.</i>	
S 67	2	Börderadweg		Einige Schlaglöcher	<i>Außerorts (Zuständig FMI) – ggf. Verlagerung auf andere Trasse in Abstimmung mit Tourismusverband</i>	
S 75	2	Alter Weg (Mittelweg bis einschl. nördlicher Wanderweg bis Ortsgrenze)	50	<ol style="list-style-type: none"> 1. Die Schranke zu Beginn des Wanderweges ist zu lang. 2. Abschnittsweise uneben und holprig. 3. 50 km/h – Wegen des relativ hohen Radverkehrsaufkommens in diesem Bereich, eventuell Tempo 30 km/h anordnen. 	<ol style="list-style-type: none"> 1. Die Schranke ersetzen oder kürzen. 2. <i>Im Rahmen der Instandhaltung prüfen und beheben.</i> 3. Dieser Bereich ist als Wohnsammelstraße eingestuft und daher für eine 30-Zone nicht geeignet. Das Streckenverbot 30 km/h ist an „besonderen Gefahrenstellen“ realisiert, Kindergarten und Krankenhaus (332).

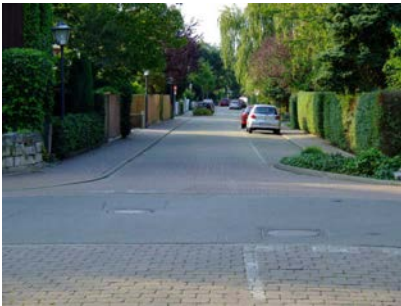
Kürzel	Priorität	Streckenbezeichnung	Tempo Km/h	Mängelauflistung	Maßnahmenvorschlag Realisierte Maßnahmen	Foto, falls erforderlich
S 76	2	Alter Weg (Mittelweg bis Neuer Weg)	30	Einrichtung einer Fahrradstraße	<p>Bereich zwischen Mittelweg und Einmündung Kolpingstraße ist als Fahrradstraße realisiert.</p> <p><i>Die Verbindung in Richtung Neuer Weg kann nicht erfolgen, da keine Querungshilfe auf dem Neuen Weg möglich ist, weil zu nah am Knoten Grüner Platz/Neuer Weg gelegen</i></p>

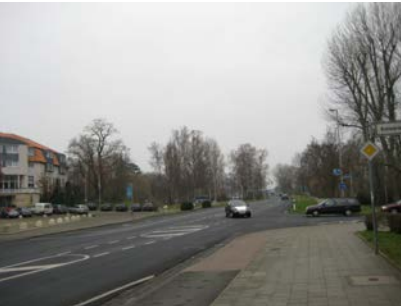
<p>Bereich vor dem Theater</p>

<p>Alter Weg</p>
S 77 bis S 78	2	K 88, Breite Herzogstraße/ Lange Straße	50	Die Anschlüsse der Radwege an den Bauabschnitt 1, vor dem Theater und vor der Schule sind noch nicht erneuert und entsprechen nicht der StVO und der ERA.	<p>Bauabschnitt 1, 2009 ausgebaut, beidseitig Radwege ohne Benutzungspflicht. Bereich Theater-Vorplatz, Überweg zur Schule bis Beginn Überweg vor dem Holzmarkt.</p> <p>Bauabschnitt 2, 2012 Führung der Radfahrer innerhalb der Fahrbahn mit Übergang in die bereits ausgebauten Breite Herzogstraße.</p> <p><i>Für Bauabschnitt 3,-vor dem Theater, liegt noch kein Entwurf vor (Anschluss an 1. BA, Richtung Außerorts).</i></p>

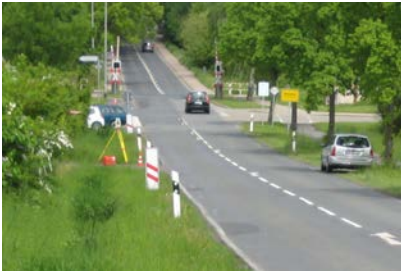
<p>Neindorfer Straße, Bahnübergang</p>

Kürzel	Priorität	Streckenbezeichnung	Tempo Km/h	Mängelauflistung	Maßnahmevorschlag Realisierte Maßnahmen	Foto, falls erforderlich
S 100	2	Neindorfer Straße	50	<ol style="list-style-type: none"> Der Bahnübergang ist sehr uneben. Wegen der hohen Geschwindigkeit auf der Fahrbahn, nutzen viele Kinder und Erwachsene Radfahrer/innen den Gehweg Der Übergang des Radverkehrs aus dem nicht benutzungspflichtigen Radweg entspricht nicht dem Regelwerk, erfolgt ungeschützt. 	<ol style="list-style-type: none"> <i>Der Bahnübergang liegt in der Zuständigkeit der Bahn.</i> <i>Anlegung eines „Schutzstreifens“ prüfen.</i> <i>Übergang dem Regelwerk entsprechend umbauen.</i> <p><i>Im Bereich Linden-Süd wird derzeit ein Bebauungsplan erstellt, der die Umplanung des außer Orts gelegenen Bereiches der Neindorfer Straße umfasst und zukünftig die Stadt Wolfenbüttel für den Bereich des neuen Baugebietes Baulastträger sein wird.</i></p> <p><i>In diesem Zusammenhang sind auch die Übergänge mit Bahnübergang etc. zu überprüfen.</i></p>

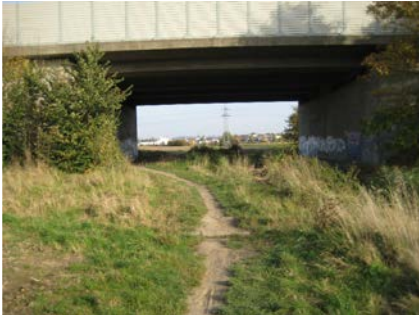
Kürzel	Priorität	Streckenbezeichnung	Tempo Km/h	Mängelauflistung	Maßnahmevorschlag	Foto, falls erforderlich
					Realisierte Maßnahmen	
S 108	3	L 495	50/>50	Benutzungspflichtiger Radweg z.T. nur 1,00m breit.	<i>Zuständig: NLStBV Zustand überprüfen und falls möglich, Geh- und Radweg auf mind. 2,00m verbreitern.</i>	
S 110	3	L 614	50/>50	Hier wird vom Ortsrat Fümmelse ein gesonderter Radweg gefordert.	<i>Bau eines Radweges liegt in Zuständigkeit des NLStBV</i>	Zwischen Wolfenbüttel und „Fümmelsee“ ist Tempo 50 angeordnet. Diese Anordnung wird noch immer vom Straßenbaulastträger NLStBV auf Rechtmäßigkeit geprüft (332).
S 116	3	Ab „Im Kleinen Feld“ bis „Am Rehmanger“	30/50	Im GE-West sind Geh- und Radwege erst zum Teil ausgebaut. Die Verbindung von Fümmelse in den Rehmanger ist durch nicht ausgebaute Brückenunterführung nicht verbunden.

<p>Blick vom Rehmanger in den Feldweg in Richtung Fümmelse</p> <p><i>Hier sollte die Anbindung des Ortsteiles an die Innenstadt durch den Ausbau der Teilstrecke ermöglicht werden.</i></p>

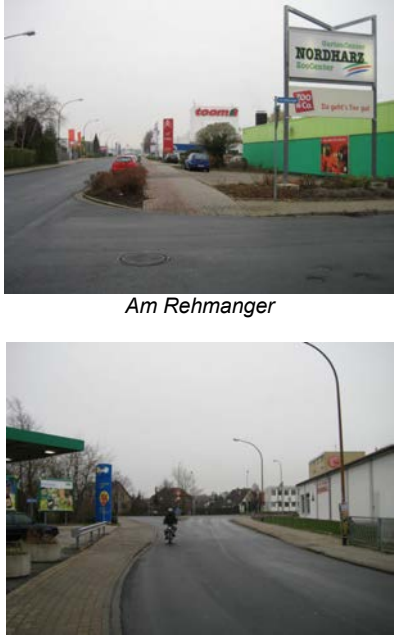
<p style="text-align: center;">Am Rehmanger</p> <p style="text-align: center;">Am Rehmanger</p>

Kürzel	Priorität	Streckenbezeichnung	Tempo Km/h	Mängelaufistung	Maßnahmenvorschlag	Foto, falls erforderlich
					Realisierte Maßnahmen	
S 117	3	Am Rehmanger	50	<p>Die gesamte Radwegführung ist zu optimieren und übersichtlicher zu gestalten.</p> <p>Die Radwege sind nicht benutzungspflichtig</p> <p>Auch nicht benutzungspflichtige Radwege erfordern einen den Richtlinien entsprechendem Standard.</p>	<p><i>Das Herunter- bzw. hinaufführen der Radfahrer auf die Fahrbahn bzw. auf den Radweg ist in Höhe Einmündung Adersheimer Straße baulich zu lösen</i></p> <p><i>Die Führung der Radfahrer in Richtung Adersheimer Straße, insbesondere im Kreuzungsbereich, ist zu prüfen und zu verbessern (z.B. Rampe oder Schutzstreifen).</i></p>

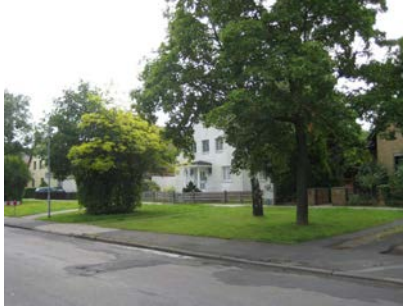
<p>Bereiche 2. Bauabschnitt Ernst-Moritz-Arndt-Straße</p>

Kürzel	Priorität	Streckenbezeichnung	Tempo Km/h	Mängelauflistung	<i>Maßnahmevorschlag</i> Realisierte Maßnahmen	Foto, falls erforderlich
S 122 bis S 123	3	Ernst-Moritz-Arndt-Str.	50	<p>Wurzelaufbrüche, Schlaglöcher, rissig, uneben/holprig und zu große Fugen. Wechselnde Führung der Radwege, straßenbegleitend oder gehwegbegleitend.</p> <p>Benutzungspflicht prüfen.</p>	<p>Der 1. Bauabschnitt wurde 2006/2007 umgebaut. Die Radwege liegen gehwegbegleitend und sind asphaltiert. Die Benutzungspflicht wurde aufgehoben.</p> <p>Der Umbau des 2. Bauabschnittes ist in zwei Teilbereiche unterteilt worden. Der Umbau des ersten Teilbereichs ist 2012 erfolgt. Der Umbau des zweiten Teilbereichs ist für das Frühjahr 2013 vorgesehen. Die Mittel dafür sind über Verpflichtungsermächtigung sicher gestellt.</p> <p>Sowohl für den 2. als auch für den 3. Bauabschnitt, sind GVFG-Fördermittel genehmigt worden.</p> <p><i>Der Umbau des 3. Bauabschnittes ist für 2014 vorgesehen.</i></p>

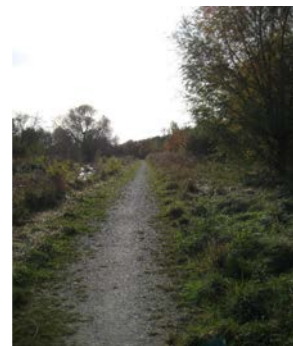
Kürzel	Priorität	Streckenbezeichnung	Tempo Km/h	Mängelauflistung	Maßnahmevorschlag	Foto, falls erforderlich
					Realisierte Maßnahmen	
S 127	3	K 68, Ziegelei/Ostertor	>50/50	Der Übergang vom Geh- und Radweg in den Mischverkehr erfolgt ungeschützt, nicht Richtliniengemäß. Benutzungspflicht prüfen.	2011 erfolgte die Geschwindigkeitsreduzierung auf 50 Km/h. Die Benutzungspflicht des Geh- und Radweges wurde aufgehoben.	
S 130	3	GE-West bis Am Fümmelsee		Die wassergebundene Decke ist bis auf eine schmale Spur zugewachsen.	<i>Pflege- oder Sanierungsbedarf. Eigentümer: Stadt Wolfenbüttel</i>

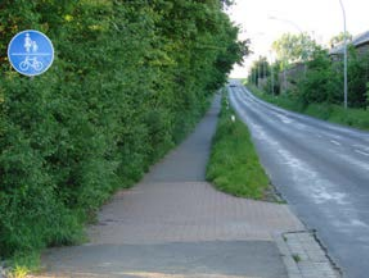
Kürzel	Priorität	Streckenbezeichnung	Tempo Km/h	Mängelauflistung	Maßnahmenvorschlag Realisierte Maßnahmen	Foto, falls erforderlich
S 147	3	Waldweg		Uneben/holprig	<i>Pflege- oder Sanierungsbedarf</i>	
S 151 S 152	3	L 631, nordöstlich Salzdahlum	>50	Uneben/holprig	<i>Zuständigkeit NLStBV</i> <i>Grundsätzlich wäre die Anlage eines gesonderten Radweges zu prüfen.</i>	
S 155	3	L631, Zwischen Wolfenbüttel und Salzdahlum	>50	Unklares Ende des Radweges an der Einmündung in die Salzdahlumer Str. Unübersichtliche Führung.	<i>Querungshilfe im Bereich der Lebenshilfe und Einmündung/Ausfahrt Exer-Nord prüfen (332).</i> <i>Handlungsbedarf für den Bereich zwischen Lebenshilfe und Salzdahlumer Str., ggf. Aufhebung der Benutzungspflicht prüfen (332).</i> <i>Es ist eine Einfädelungsmarkierung aus dem Fahrradweg an der K4 erforderlich.</i>

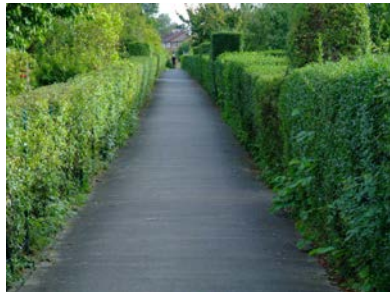
Kürzel	Priorität	Streckenbezeichnung	Tempo Km/h	Mängelauflistung	Maßnahmevorschlag Realisierte Maßnahmen	Foto, falls erforderlich
S 171	3	Weg durch Kleingartenverein		Wichtige Radwegeverbindung. Durchfahrtsverbot für Radfahrer/innen von Norden nach Südent sollte entfernt werden.	<i>Zuständigkeit und Rechtsgrundlage für die derzeitige Beschilderung und Öffnung für Radfahrer prüfen.</i> <i>Erforderlichkeit von Aufstellflächen und/oder Querungshilfe auf der B 79 für Radfahrer gem. Richtlinien prüfen. (ERA 2010, Seite 74)</i>

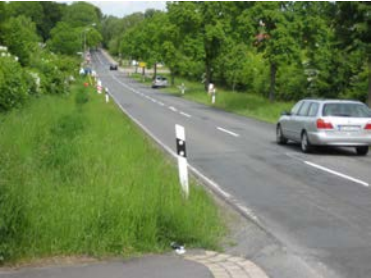
Kürzel	Priorität	Streckenbezeichnung	Tempo Km/h	Mängelauflistung	Maßnahmevorschlag	Foto, falls erforderlich
					Realisierte Maßnahmen	
S 183	3	Geh- und Radweg südlich Cranachstraße weiter östlich Schulzentrum bis B79		<p>Feldwegerneuerung dringend erforderlich. Oberfläche verdichten</p> <p>Die fehlende Verbindung zur B79 ist uneben und holprig.</p>	<p><i>Feldweg ab südlich Leibnitzschule bis Einmündung Martin-Luther-Straße ist 2010 erneuert worden.</i></p> <p><i>Verbindungsstück ab Martin-Luther-Straße bis zur B79 ausbauen.</i></p> <p><i>Aus Gründen der Sicherungspflicht wurde dieser Bereich bislang nicht ausgebaut.</i></p> <p><i>Erforderlichkeit einer Querungshilfe auf der B 79 für Radfahrer gem. ERA 2010 prüfen.</i></p>	
S 184	3	Neindorfer Straße	> 50	<p>Zweirichtungs-Radweg mit Benutzungspflicht.</p> <p>Einfädelung des Radverkehrs aus Richtung Neindorf in den Mischverkehr ist nicht richtliniengemäß, erfolgt ungeschützt.</p>	<p><i>Einfädelung des Radverkehrs aus Richtung Neindorf in den Mischverkehr ist gem. Regelwerk auszubauen.</i></p> <p><i>Im Planverfahren „OF-Über dem Okertal“ ist im Rahmen der Erschließung Verkehrsberuhigung in diesem Bereich vorgesehen.</i></p>

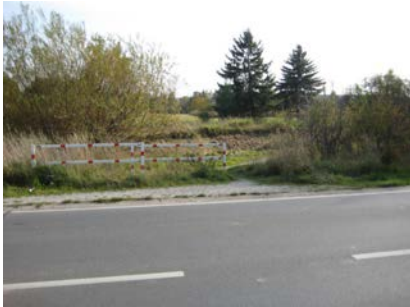
<p>Geh- und Radweg in das Hochwasserschutzgebiet</p>

Kürzel	Priorität	Streckenbezeichnung	Tempo Km/h	Mängelauflistung	Maßnahmevorschlag Realisierte Maßnahmen	Foto, falls erforderlich
K 08	2/3	Börde-Radweg Feld-/Waldweg/L495	>50	Wegen der hohen Geschwindigkeit auf der L495 wird hier eine Querungshilfe/Mittelinsel gewünscht.	<i>Zuständigkeit NLStBV Die Erforderlichkeit einer Aufstellfläche und/oder Querungshilfe für Radfahrer prüfen. (ERA 2010, Seite 74)</i>	
K 13	3	Ziegelei/L614/K66	50	Das Einfädeln in den Radweg ist unübersichtlich	<i>Zuständigkeit NLStBV Umbau prüfen, Furt mit Rotmarkierung versehen</i>	
K 14	3	Geh- und Radweg ab K68 in das Hochwasserschutzgebiet		Die Sperre steht so, dass sie Radfahrer/innen behindert	<i>Die Umsetzung der Sperre sollte erfolgen.</i>

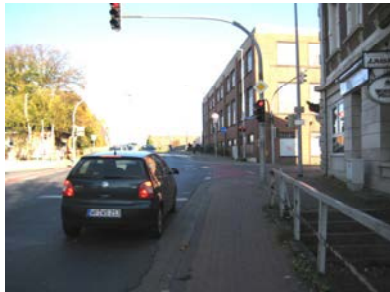
Kürzel	Priorität	Streckenbezeichnung	Tempo Km/h	Mängelauflistung	Maßnahmevorschlag Realisierte Maßnahmen	Foto, falls erforderlich
K 24	3/A	Frankfurter Str./Gebr.-Welger-Str.	50	Die Führung der Radwege in den Mischverkehr der Gebr.-Welger-Straße erfolgt ungeschützt und entspricht nicht den Richtlinien.	<i>Die Radwegeführung in den Mischverkehr ist den Richtlinien entsprechend umzugestalten oder umzubauen. Das gilt auch für nicht benutzungspflichtige Radwege.</i>

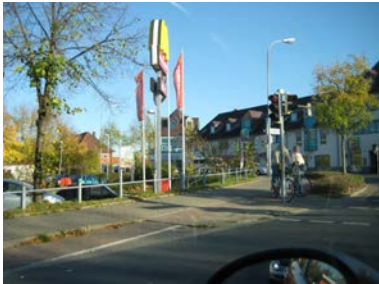
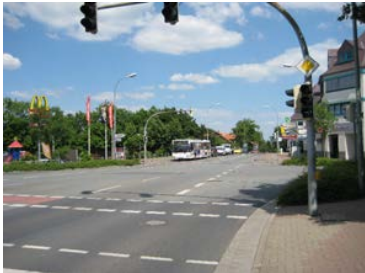
Adersheimer Str./Jägerstraße

Frankfurter Str./Gebr. Welger-Str.
K25	1/2	Adersheimer Str./Jägerstr./Gebr.-Welger-Str.	50	Die Führung der Radwege in den Mischverkehr der Gebrüder-Welger-Str. erfolgt ungeschützt und entspricht nicht den Richtlinien. Die gesamte Kreuzungsanlage weist Mängel für den Radverkehr auf.	<i>Bei Umbau ist die Überprüfung der gesamten Kreuzungsanlage erforderlich und der Umbau richtliniengerecht für alle Verkehrsteilnehmer durchzuführen.</i>

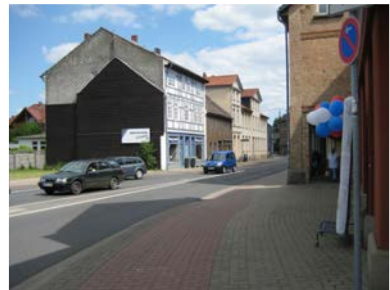
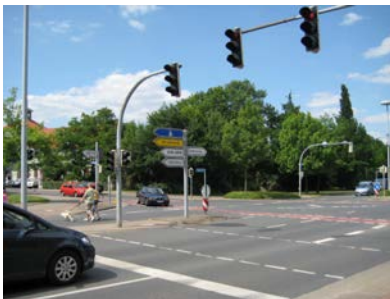
<p>Knoten 41</p>

Kürzel	Priorität	Streckenbezeichnung	Tempo Km/h	Mängelauflistung	Maßnahmevorschlag	Foto, falls erforderlich
					Realisierte Maßnahmen	
K 40 K 41	1/A	Adersheimer Str./Dr.-H.-Jasper-Str./F.-Ebert-Str./Lessingplatz	50	Die Führung der Radwege in den Mischverkehr des Lessingplatzes erfolgt ungeschützt und entspricht nicht den Richtlinien.	<i>Auffangstreifen für Radfahrer in der Friedrich-Wilhelm Straße markieren oder den Richtlinien entsprechend umbauen.</i>	
K 55	1/2	Neuer Weg/Grüner Platz/Friedrich-Wilhelm-Straße/Am Herzogtore	50	Schlechte Sichtbeziehungen im Kreuzungsbereich, da die Radwegführung gehwegbegleitend hinter Bepflanzung erfolgt.	<i>Langfristig sollte die Radwegführung zumindest im Kreuzungsbereich parallel zum KFZ-Verkehr verlegt werden</i>	
K 57-1	2/3	Neuer Weg / Kleine Breite	50/30	Fehlende Anbindung des nicht benutzungspflichtigen Radwegs Kleine Breite führt zur Nutzung des unübersichtlichen Gehwegs durch Radfahrer	<i>Markierung einer Führung auf der Fahrbahn</i>

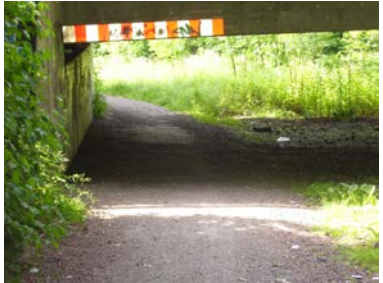
<p>Knoten 109</p>

Kürzel	Priorität	Streckenbezeichnung	Tempo Km/h	Mängelauflistung	Maßnahmevorschlag Realisierte Maßnahmen	Foto, falls erforderlich
K 99	1/3	Leipziger Straße, B79/Ludwig-Richter-Str./Doktorkamp	50	Derzeit nicht benutzungspflichtiger Radweg. Keine richtliniengemäße Führung auf die Fahrbahn	<i>Zuständigkeit NLStBV Hier ist in Kürze ein Umbau mit Kreisellösung geplant. Die Planung erfolgt in 2013.</i>	
K 108	1/2 3	L615 Lange Straße/L495 Halchtersche Straße/K88	50	Oberflächen in den Einmündungen sanierungsbedürftig, hohe Fahrgeschwindigkeiten bei starkem Verkehrsaufkommen	<i>Zuständigkeit NLStBV Oberflächenbeschaffenheit Prüfen, ggf. sanieren. Ergänzung einer Querungshilfe im Kreuzungsbereich.</i>	
K 109	1	Radfernweg		Der Geh und Radweg unter der Brücke Halberstädter Str. ist zu schmal.	<i>Baulicher Umbau erforderlich.</i>

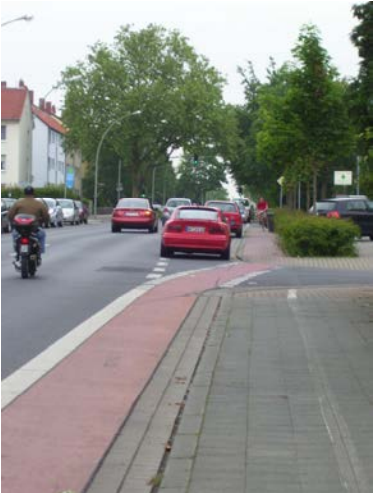
Kürzel	Priorität	Streckenbezeichnung	Tempo Km/h	Mängelauflistung	<i>Maßnahmvorschlag</i> Realisierte Maßnahmen	Foto, falls erforderlich
K 110	1/2	Lindner Str./Halberstädter Str./Neindorfer Str.	50	Unklare Radwegführung in Verbindung mit Radwegmarkierungen.	<i>Die alte Radwegmarkierung beseitigen.</i>

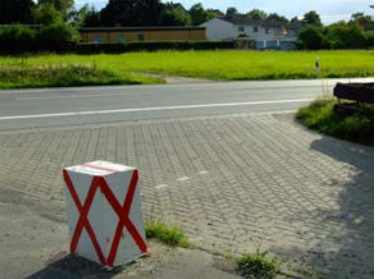
<p>Knoten 117</p>

<p>Lindner Str./Halberstädter Str.</p>
K 117	3	B79/Radwege nach Norden und Süden	>50	Querungshilfe/Mittelinsel fehlt.	<i>Zuständigkeit NLStBV</i> <i>Die Notwendigkeit einer Querungshilfe für Radfahrer gem. ERA 2010, Seite 74 überprüfen.</i>
