RADVERKEHRSKONZEPT WOLFENBÜTTEL

- MASSNAHMENKATALOG -

Stand: 31.03.2014

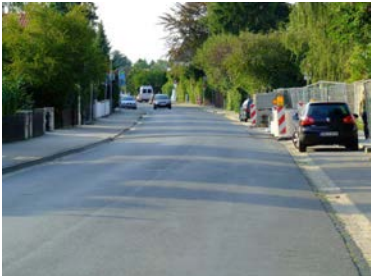
Kürzel	Priorität	Streckenbezeichnung	Tempo Km/h	Mängelauflistung	Maßnahmenvorschlag Realisierte Maßnahmen	Foto, falls erforderlich
S 76	2	Alter Weg (Mittelweg bis Neuer Weg)	30	Einrichtung einer Fahrradstraße	<p>Bereich zwischen Mittelweg und Einmündung Kolpingstraße ist als Fahrradstraße realisiert.</p> <p><i>Die Verbindung in Richtung Neuer Weg kann nicht erfolgen, da keine Querungshilfe auf dem Neuen Weg möglich ist, weil zu nah am Knoten Grüner Platz/Neuer Weg gelegen</i></p>

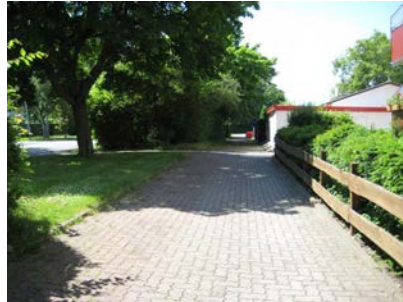
Kürzel	Priorität	Streckenbezeichnung	Tempo Km/h	Mängelauflistung	<i>Maßnahmevorschlag</i> Realisierte Maßnahmen	Foto, falls erforderlich
S 122 bis S 123	3	Ernst-Moritz-Arndt-Str.	50	<p>Wurzelaufbrüche, Schlaglöcher, rissig, uneben/holprig und zu große Fugen. Wechselnde Führung der Radwege, straßenbegleitend oder gehwegbegleitend.</p> <p>Benutzungspflicht prüfen.</p>	<p>Der 1. Bauabschnitt wurde 2006/2007 umgebaut. Die Radwege liegen gehwegbegleitend und sind asphaltiert. Die Benutzungspflicht wurde aufgehoben.</p> <p>Der Umbau des 2. Bauabschnittes ist in zwei Teilbereiche unterteilt worden. Der Umbau des ersten Teilbereichs ist 2012 erfolgt. Der Umbau des zweiten Teilbereichs ist für das Frühjahr 2013 vorgesehen. Die Mittel dafür sind über Verpflichtungsermächtigung sicher gestellt.</p> <p>Sowohl für den 2. als auch für den 3. Bauabschnitt, sind GVFG-Fördermittel genehmigt worden.</p> <p><i>Der Umbau des 3. Bauabschnittes ist für 2014 vorgesehen.</i></p>

<p>Bereiche 2. Bauabschnitt Ernst-Moritz-Arndt-Straße</p>
